# Bureau enquêtes accidents pour la sécurité de l'aéronautique d'État

## Rapport d'enquête de sécurité

A-2019-03-I

Date de l'évènement	20 mars 2019
Lieu	Base aérienne 113 de Saint-Dizier (Haute-Marne)
Type d'appareil	Rafale B
Organisme	Armée de l'air

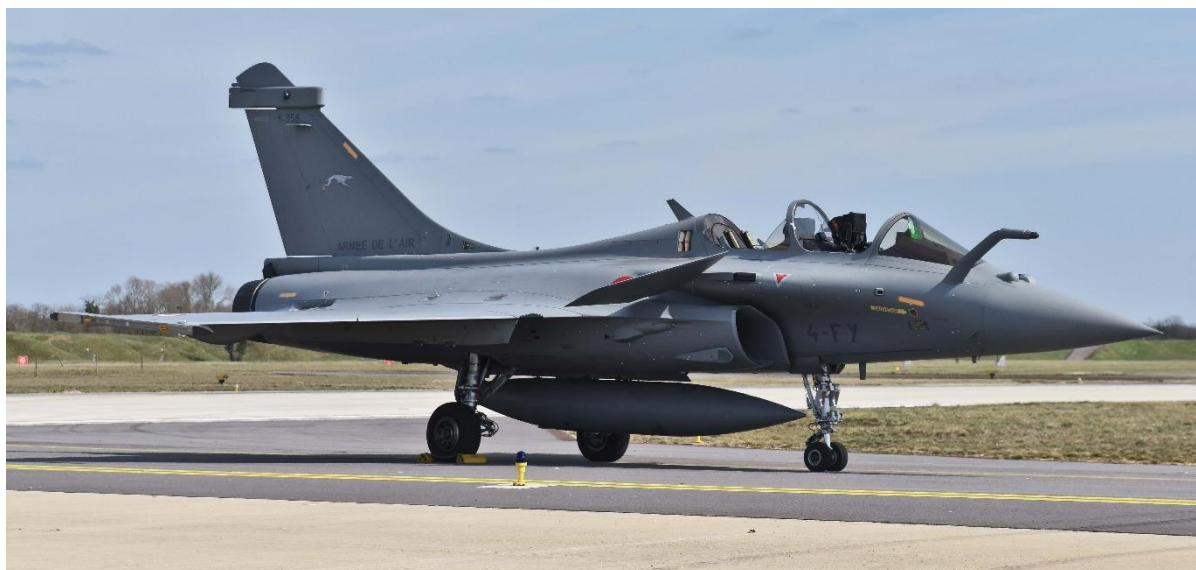
Figure 2 : cliché de l'aéronef après le poser et l'évacuation par le pilote

L'aéronef ne dispose plus de ses surfaces transparentes de verrière et présente des traces de résidus de poudre. Le cadre de la verrière est déformé et des conduites de désembuage de la place arrière se sont rompues. Le siège arrière est manquant.

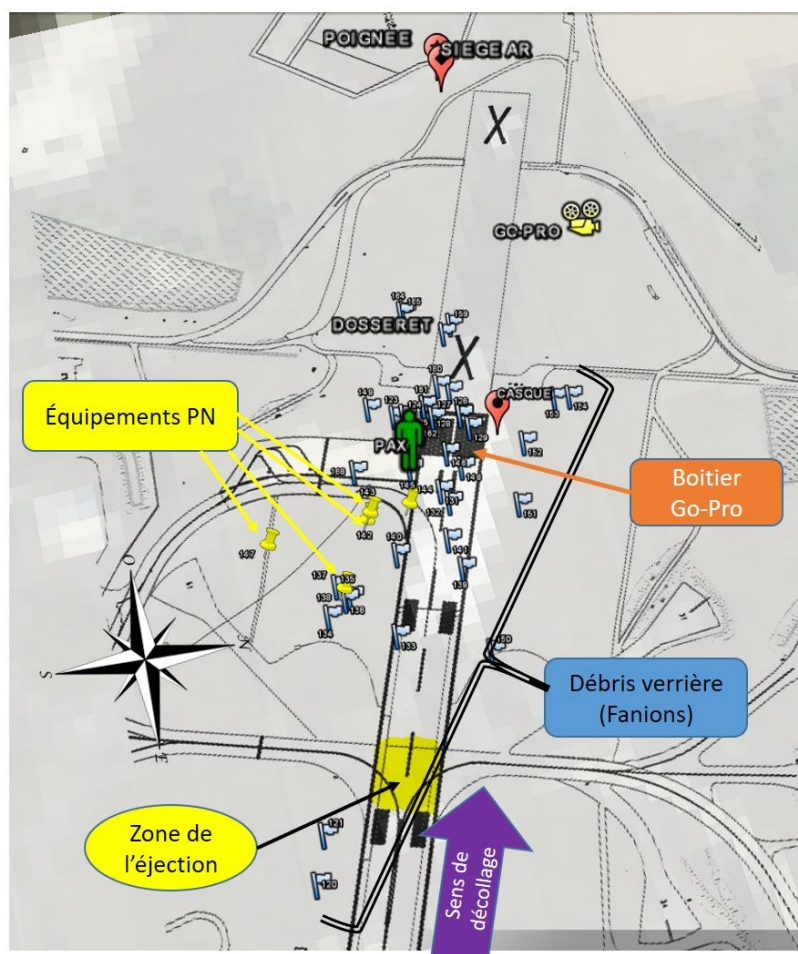
L'examen de zone a révélé la présence de nombreux débris de verrière de taille variable sur la piste et les bords de piste. Le casque du passager est retrouvé à bonne distance de son point d'atterrissage.

Figure 3 : cartographie de la zone

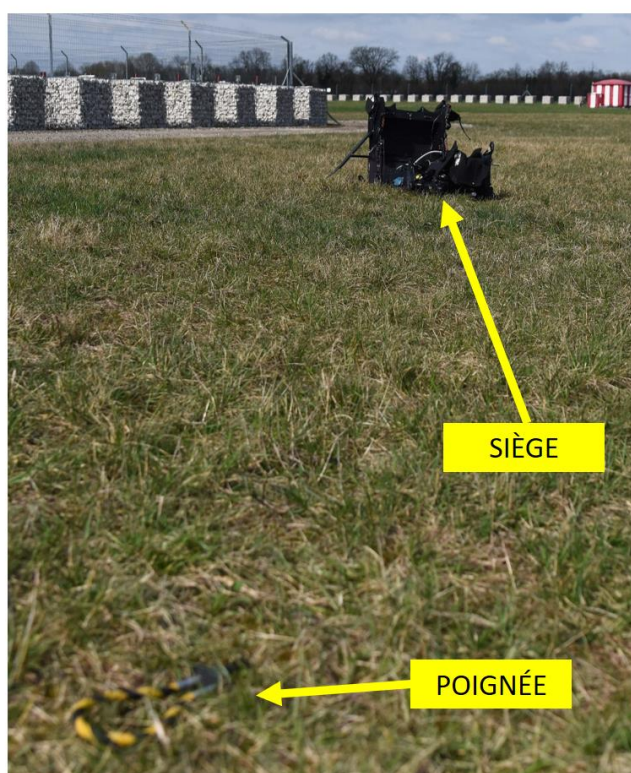
La poignée d'éjection a été retrouvée anormalement séparée du siège sur le site de l'accident. Cette séparation est consécutive à la rupture de la biellette de liaison entre la poignée et la centrale à percussion. L'expertise métallurgique indique une rupture de type statique qui est consécutive à un effort supérieur à son dimensionnement (effort supérieur à 500 daN, non réalisable par la force humaine).

Figure 8 : cliché de la poignée d'éjection et du siège sur le site de l'accident

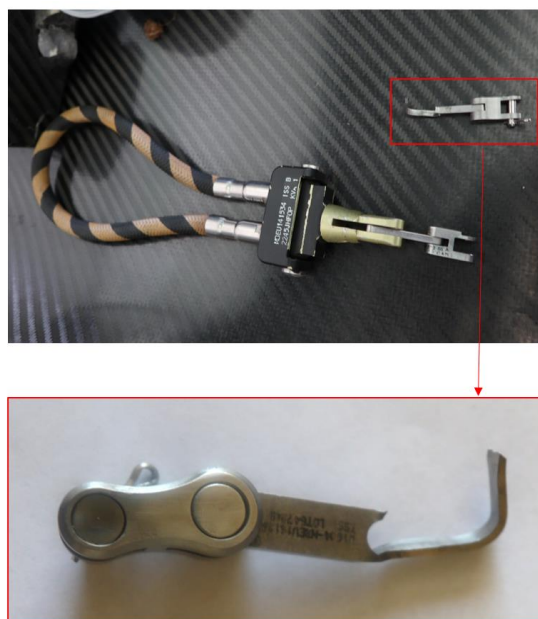
Figure 9 : détail de la poignée et de la biellette du siège arrière

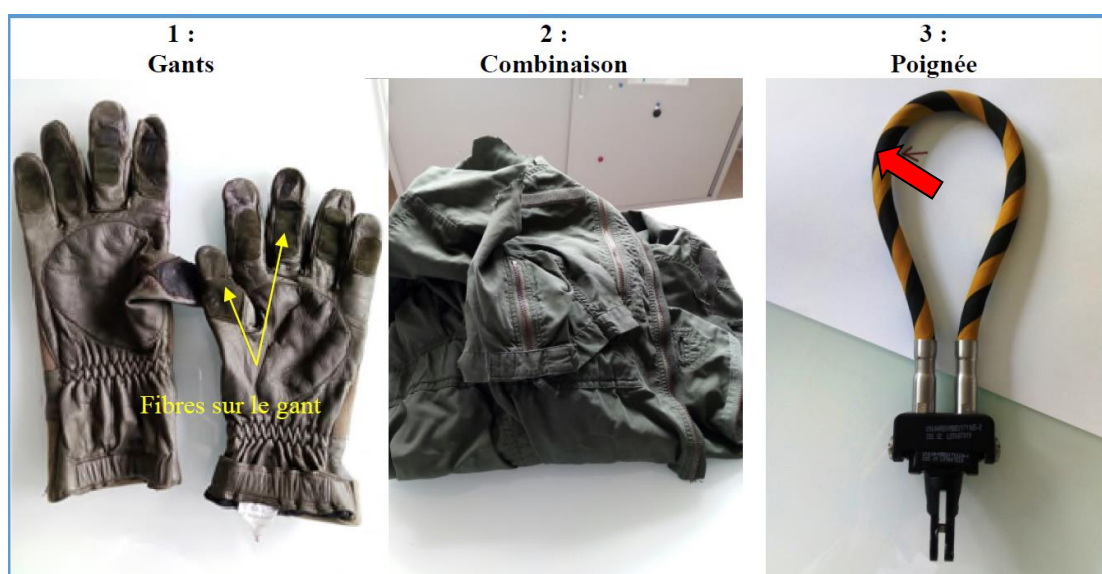
L'examen approfondi de la poignée montre la présence de fibres à l'intérieur de la boucle (flèche rouge sur la figure 10). Les fibres prélevées et analysées indiquent qu'elles proviennent de l'intérieur pelucheux des gants du passager.

Figure 10 : localisation sur les gants des fibres similaires retrouvées à l'intérieur de la poignée d'éjection

La poignée d'éjection a été activée par la main du passager puis elle a été séparée du siège par un effort supérieur à 500 daN.

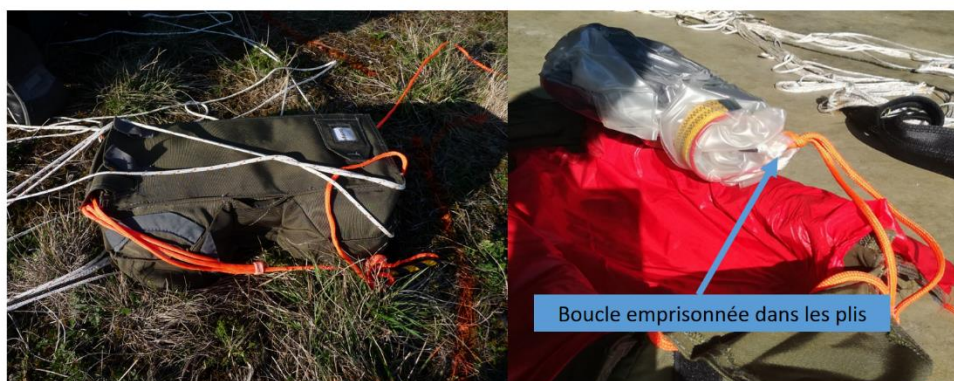
Figure 11 : examen du paquetage avec son canot non gonflé

Le canot ne s'est pas gonflé en raison d'un blocage de la boucle « SATER » dans les replis du sac de conditionnement.

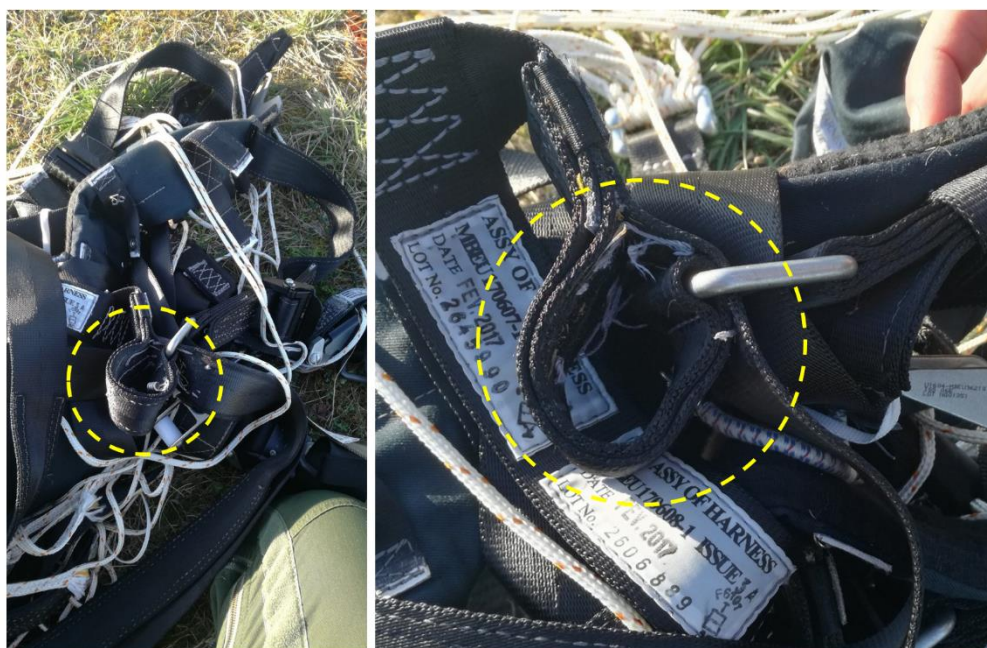
Les constatations faites sur le harnais après l'éjection montrent des décousures partielles du harnais au niveau des épaules.

Figure 12 : décousures visibles sur le harnais du passager après éjection

Ces décousures proviennent d'un glissement des élévateurs du parachute lors de la mise en tension pendant la phase d'éjection. Ce glissement est la conséquence d'un serrage du harnais trop faible pour la morphologie de l'éjecté.

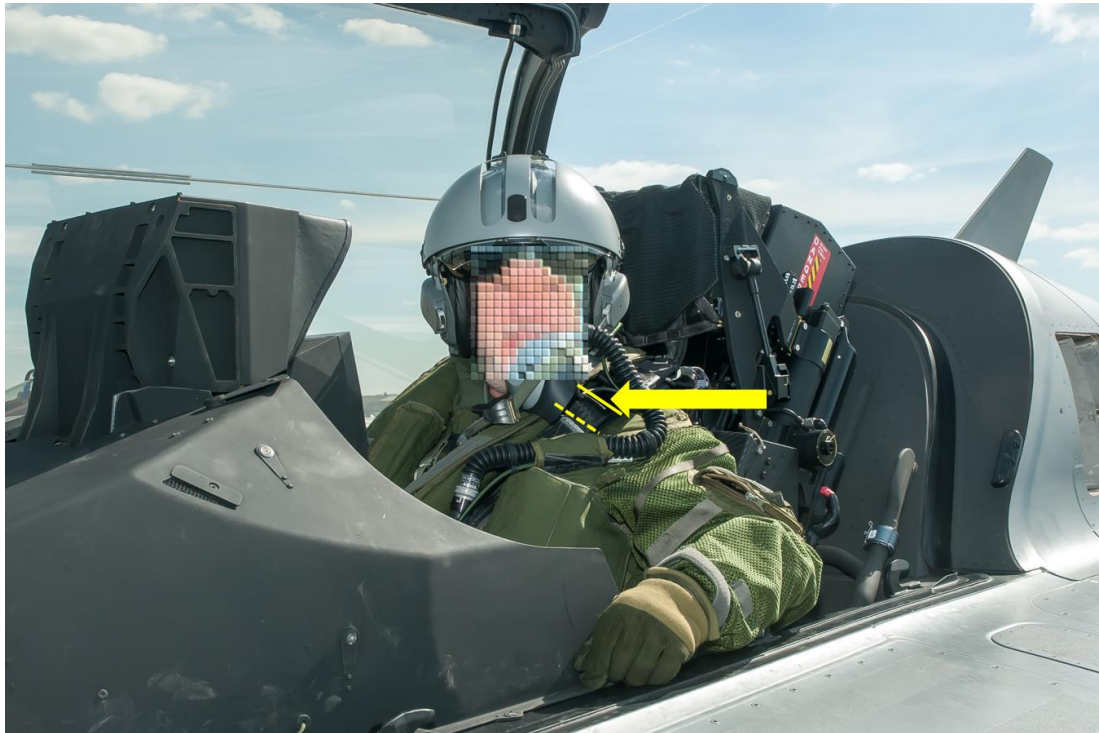
L'exploitation des clichés réalisés lors de l'embarquement du passager (figure 13) indique un serrage très faible pour les sangles d'épaule du harnais siège (écart entre trait plein et trait pointillé), avec la boucle métallique de réglage se situant en arrière de la clavicule du passager.

Figure 13 : vue de l'installation du passager avant le vol

**Le harnais du passager était faiblement serré en partie supérieure.**

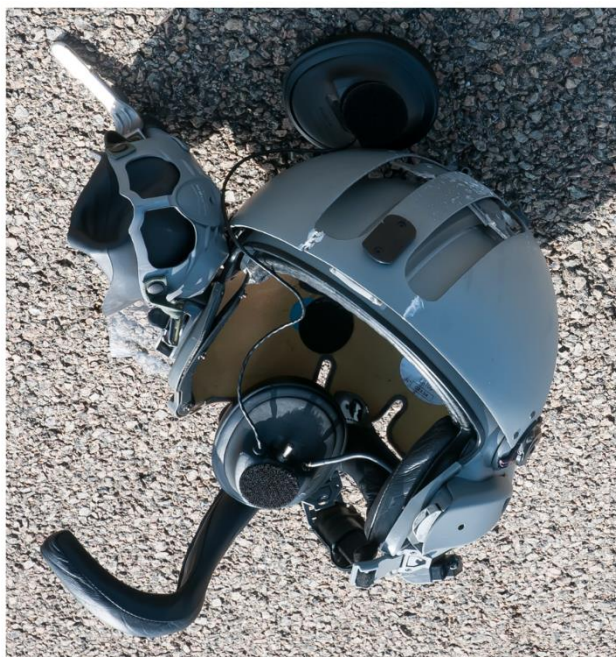
Les traces laissées par les résidus de poudre pyrotechnique sur le casque indiquent que les deux visières du casque étaient relevées lors de la découpe verrière.

Figure 14 : vue du casque passager retrouvé sur la piste

La crémaillère droite (vue du porteur du casque) est enfoncée jusqu'à la butée et la crémaillère gauche en extension maximale. Normalement, le masque doit être ajusté symétriquement. Des essais au banc « *WindBlast* » de DGA TA ont été réalisés avec différentes configurations avec la vitesse au moment de l'éjection. En l'absence de jugulaire et avec une visière levée, le casque se soulève de près de 10 centimètres sous l'effet du vent relatif.

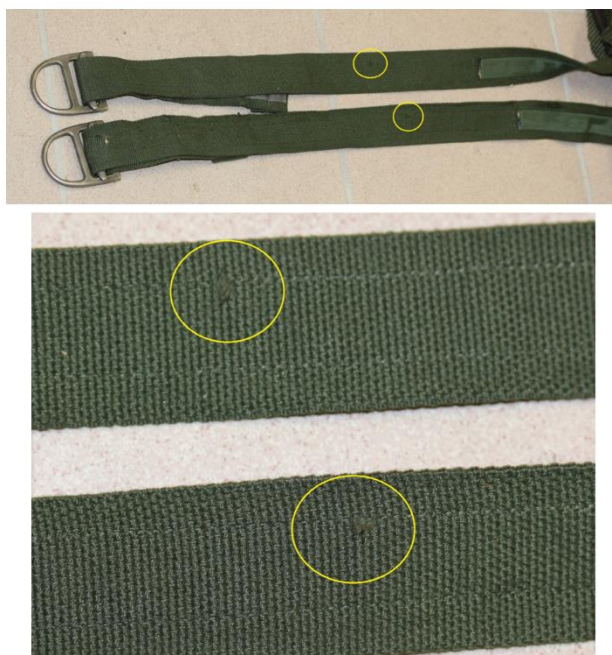
DGA TA a identifié sur le gilet de combat de légers endommagements symétriques au milieu des sangles inguinales.

Figure 16 : marquages des sangles inguinales du gilet de combat

**Les sangles inguinales du gilet de combat sont passées sous la poignée d'éjection après la traction de cette dernière. Cette configuration a permis d'appliquer un effort supérieur à 500 daN lors de l'ouverture du parachute du passager et la rupture de la biellette de la poignée d'éjection ainsi que l'endommagement du boîtier de tête du siège éjectable.**

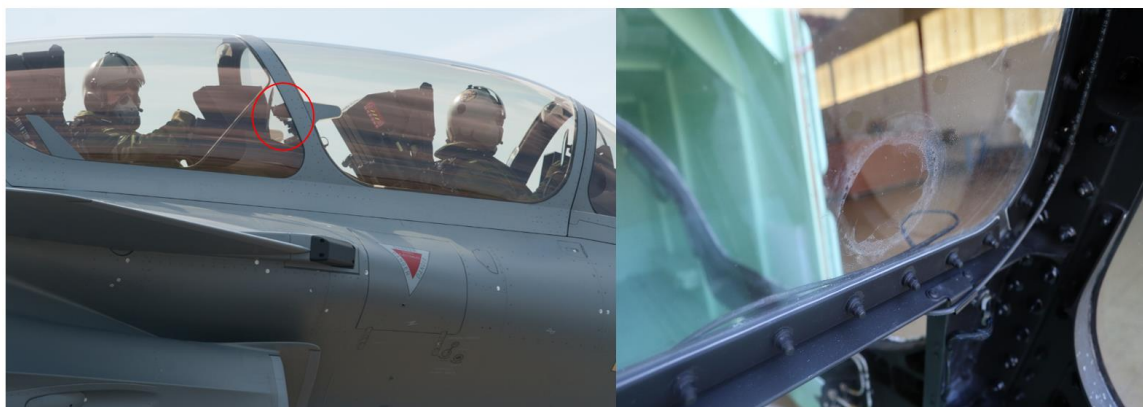
Les traces laissées par la ventouse de fixation de la caméra de sport sont visibles sur la vitre verticale séparant le *cockpit* avant de celui de l'arrière. Son installation a été réalisée dans une zone autorisée par l'armée de l'air. Des prélèvements ont été réalisés dans l'environnement de cette zone. L'analyse montre que les dépôts sont des résidus pyrotechniques du cordon de découpe verrière.

Figure 20 : emplacement de la caméra au parking et traces visibles laissées par la ventouse de fixation

**La ventouse de fixation de la caméra embarquée était correctement « collée » au moment de la découpe de la verrière.**

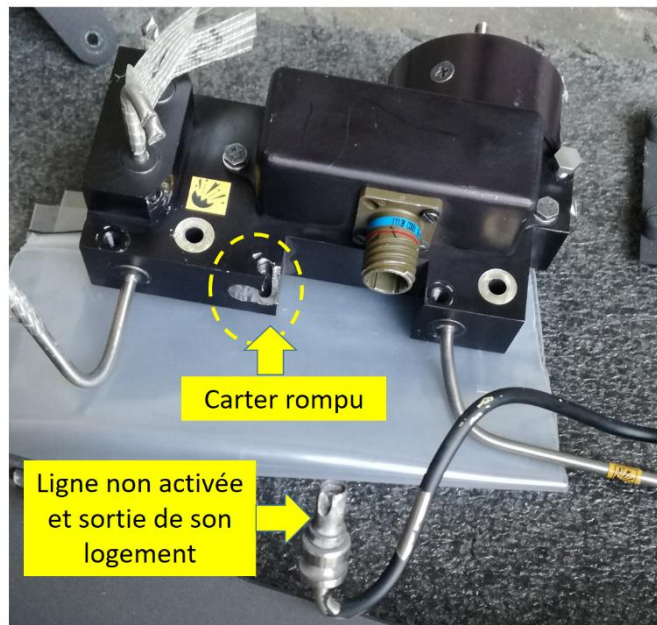
Ce dysfonctionnement interne est d'origine pyrotechnique. L'onde de détonation n'a pas été transmise d'un composant interne vers d'autres. Ainsi l'ordre pyrotechnique n'a pas permis d'activer la ligne entre le séquenceur et le siège avant (Cf. paragraphe 2.1.7.2) et a occasionné le déplacement interne d'une pièce qui en prenant appui sur la ligne et sous l'effet de la déflagration a occasionné la rupture du carter du sélecteur à l'endroit où la ligne est maintenue.

Cette rupture a eu lieu en raison d'un serrage incomplet de la vis de retenue de la ligne dans le corps du sélecteur.

Figure 21 : cliché de la ligne et du sélecteur de séquence

L'origine du dysfonctionnement interne du séquenceur réside dans l'adoption de deux amendements approuvés en 2007 et 2008. La rupture du carter fait suite à ce dysfonctionnement et à un serrage incomplet de la vis de retenue de la ligne dans le corps du sélecteur.

La rupture du carter du sélecteur de séquence est imputable au vissage imparfait de la vis de retenue de la ligne pyrotechnique. Le détenteur du certificat de type a établi une nouvelle gamme interne en juillet 2019 nécessitant un nouvel outillage.
