# Bureau enquêtes accidents pour la sécurité de l'aéronautique d'État

## Rapport d'enquête de sécurité

A-2019-03-I

Date de l'évènement	20 mars 2019
Lieu	Base aérienne 113 de Saint-Dizier (Haute-Marne)
Type d'appareil	Rafale B
Organisme	Armée de l'air

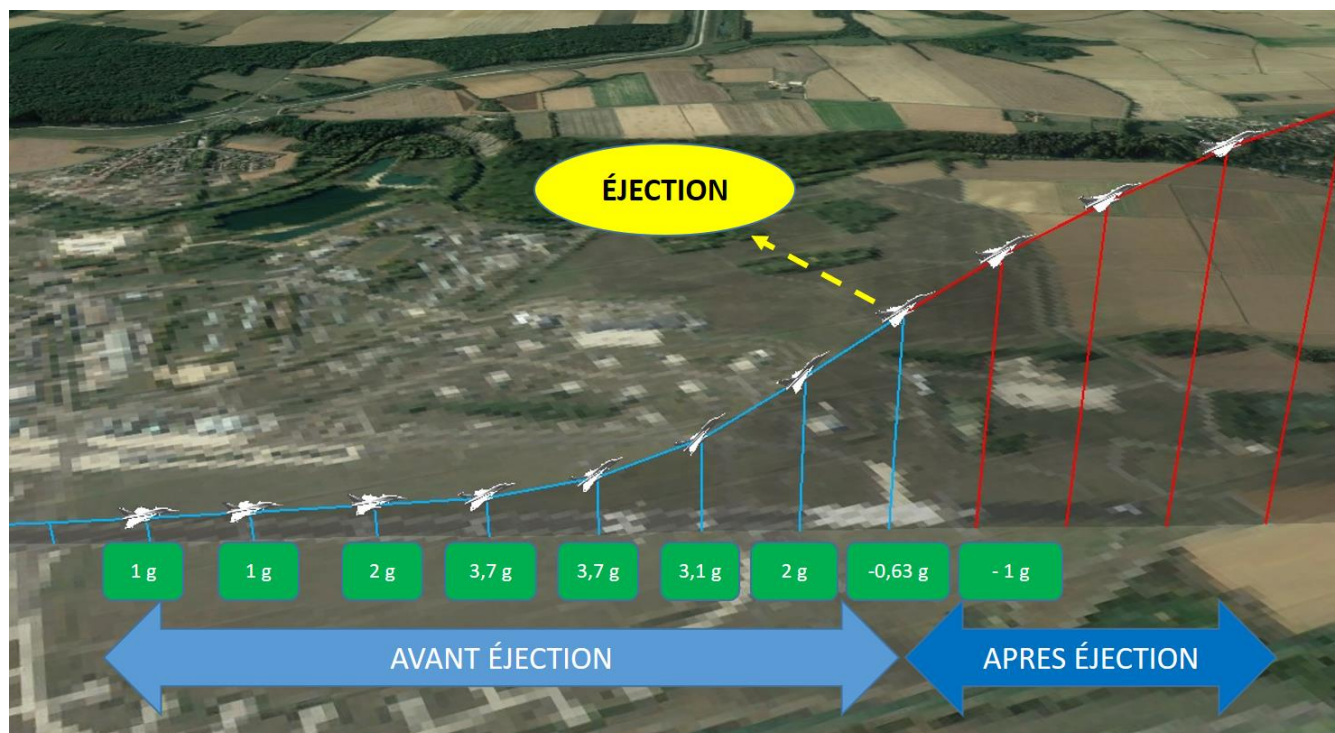
La figure 1 retrace la trajectoire de l'avion avec l'identification du moment de l'éjection (flèche jaune).

Figure 1 : reconstitution de la trajectoire au moment de l'éjection

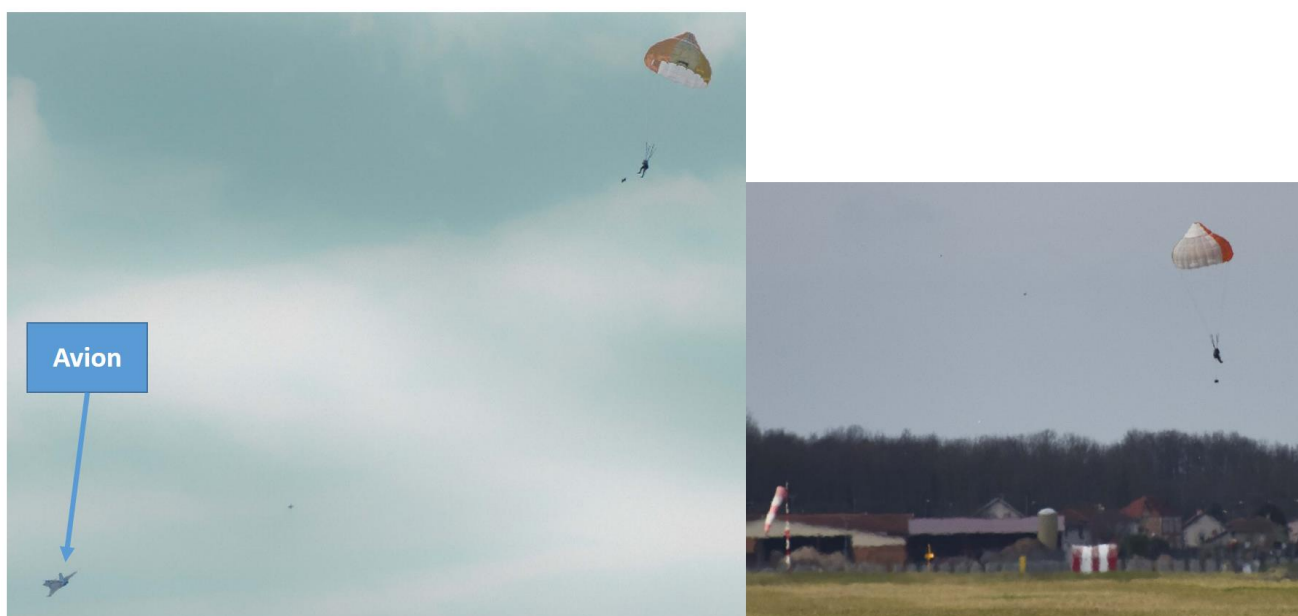
Figure 4 : clichés de l'aéronef et du passager juste après l'éjection et avant atterrissage

Lors de l'éjection, le paquetage de survie s'est correctement détaché mais le canot ne s'est pas gonflé (Cf. figure 4 – p. 13).

Le canot ne s'est pas gonflé en raison d'un blocage de la boucle « SATER » dans les replis du sac de conditionnement.

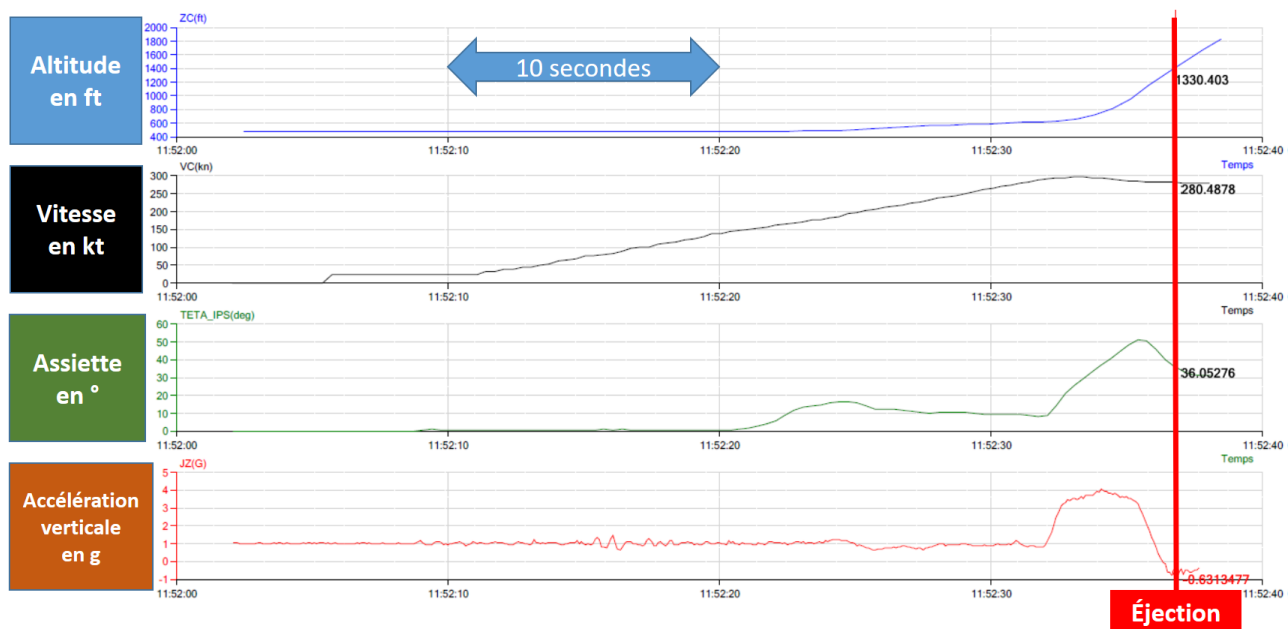
Figure 5 : paramètres issus de l'enregistreur d'accident

L'éjection survient après une manœuvre d'une durée de 4 secondes environ entraînant :

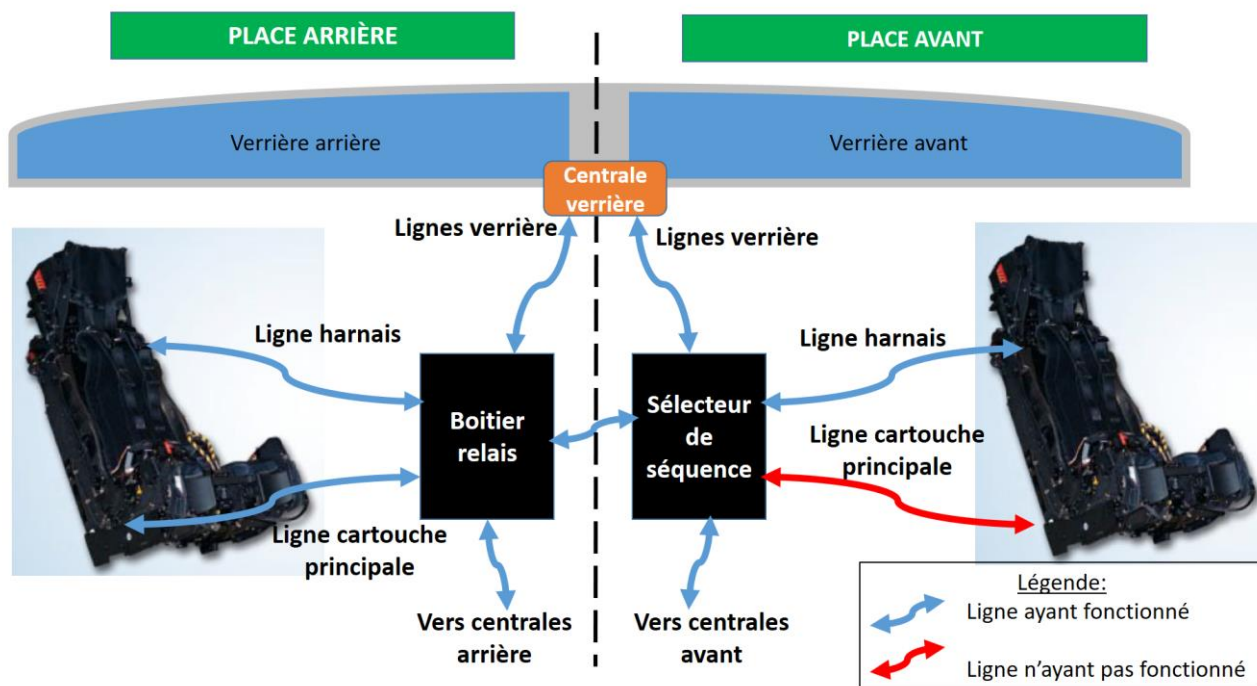
Figure 6 : schéma illustratif des constats sur le système de transmission pyrotechnique de l'avion

- le siège a fonctionné de façon nominale ;
- l'ordre d'éjection fait suite à une action sur la poignée d'éjection ;
- le boîtier de tête présente un endommagement inhabituel (figure 6) et le dossier n'est plus en place ;
- le système de découpe verrière a fonctionné de manière optimale (la centrale et les lignes pyrotechniques) ;
- les transmissions pyrotechniques vers la place avant ou les centrales arrières ont fonctionné nominalement y compris au travers du boîtier relais place arrière.

Ce dysfonctionnement interne est d'origine pyrotechnique. L'onde de détonation n'a pas été transmise d'un composant interne vers d'autres. Ainsi l'ordre pyrotechnique n'a pas permis d'activer la ligne entre le séquenceur et le siège avant (Cf. paragraphe 2.1.7.2) et a occasionné le déplacement interne d'une pièce qui en prenant appui sur la ligne et sous l'effet de la déflagration a occasionné la rupture du carter du sélecteur à l'endroit où la ligne est maintenue.

Cette rupture a eu lieu en raison d'un serrage incomplet de la vis de retenue de la ligne dans le corps du sélecteur.

L'origine du dysfonctionnement interne du séquenceur réside dans l'adoption de deux amendements approuvés en 2007 et 2008. La rupture du carter fait suite à ce dysfonctionnement et à un serrage incomplet de la vis de retenue de la ligne dans le corps du sélecteur.

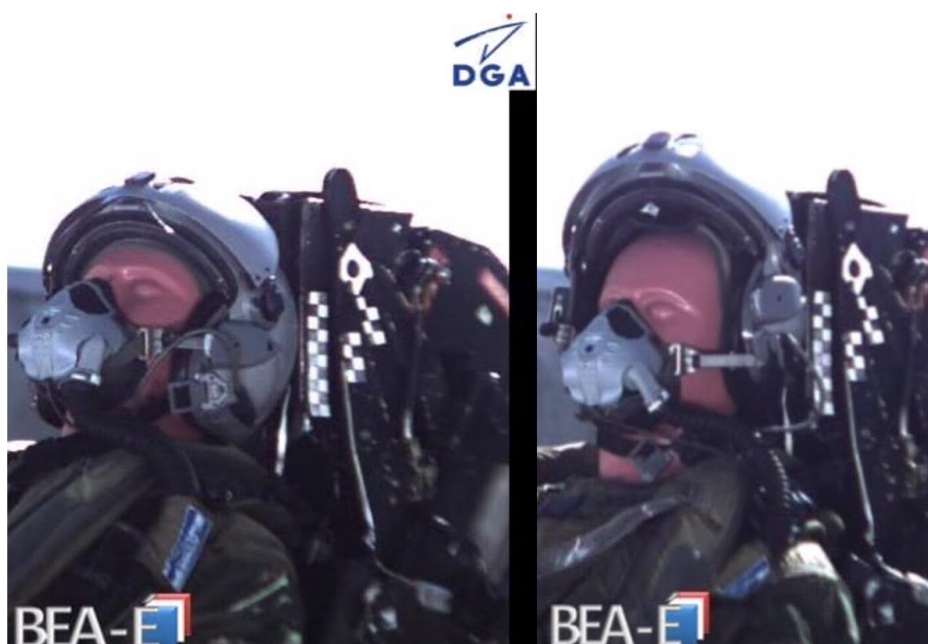
La crémaillère droite (vue du porteur du casque) est enfoncée jusqu'à la butée et la crémaillère gauche en extension maximale. Normalement, le masque doit être ajusté symétriquement. Des essais au banc « *WindBlast* » de DGA TA ont été réalisés avec différentes configurations avec la vitesse au moment de l'éjection. En l'absence de jugulaire et avec une visière levée, le casque se soulève de près de 10 centimètres sous l'effet du vent relatif.

Figure 15 : positionnement du casque sur la tête du mannequin avant l'essai (gauche) et pendant l'essai (droite)

Au vu des essais réalisés, de l'examen du casque et du masque ainsi que du compte-rendu médical suite à l'éjection, la jugulaire du casque n'était pas attachée.

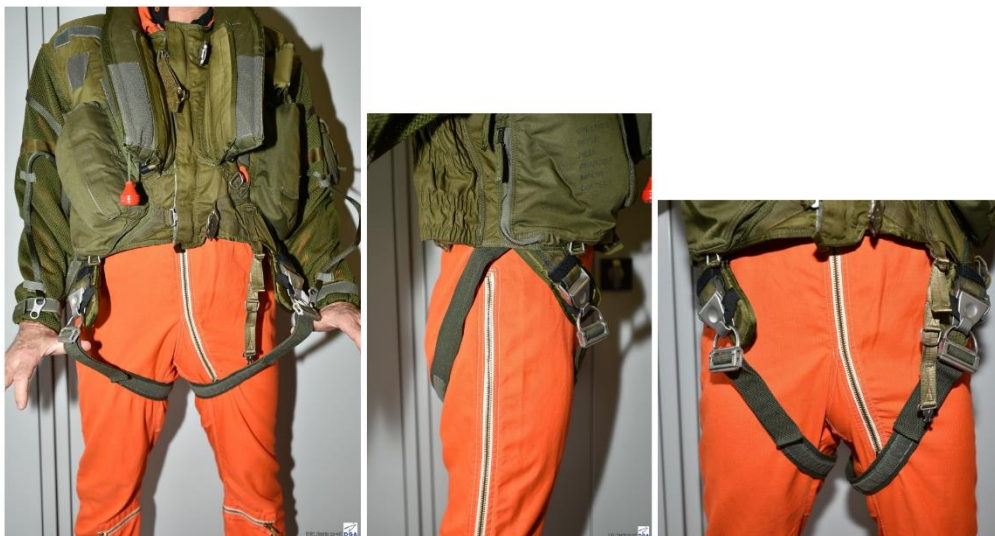
Tout d'abord, le gilet de combat est ajusté en position debout comme préconisé dans la notice.

Figure 17 : ajustement du gilet de combat en position debout

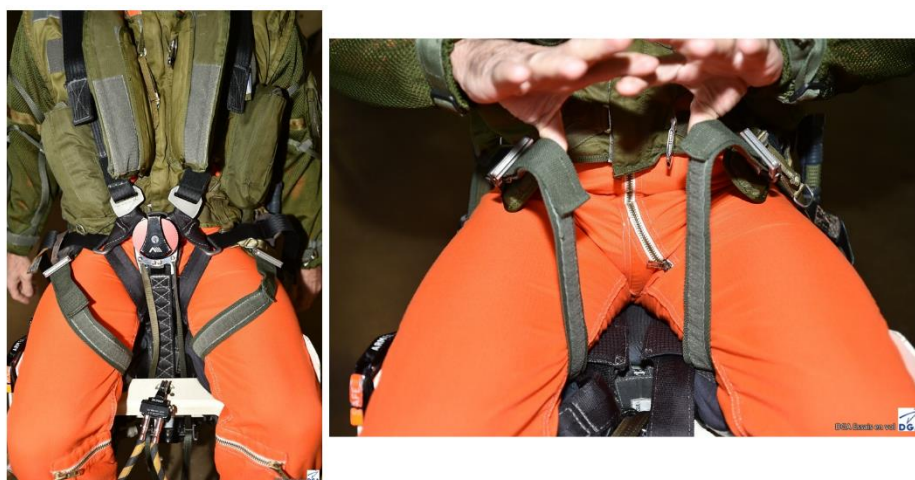
Lors de l'installation à bord, en position assise sur le siège, un mou apparaît inévitablement.

Figure 18 : apparition du mou en position assise

À ce stade, le passage des sangles sous la poignée d'éjection n'est pas possible.

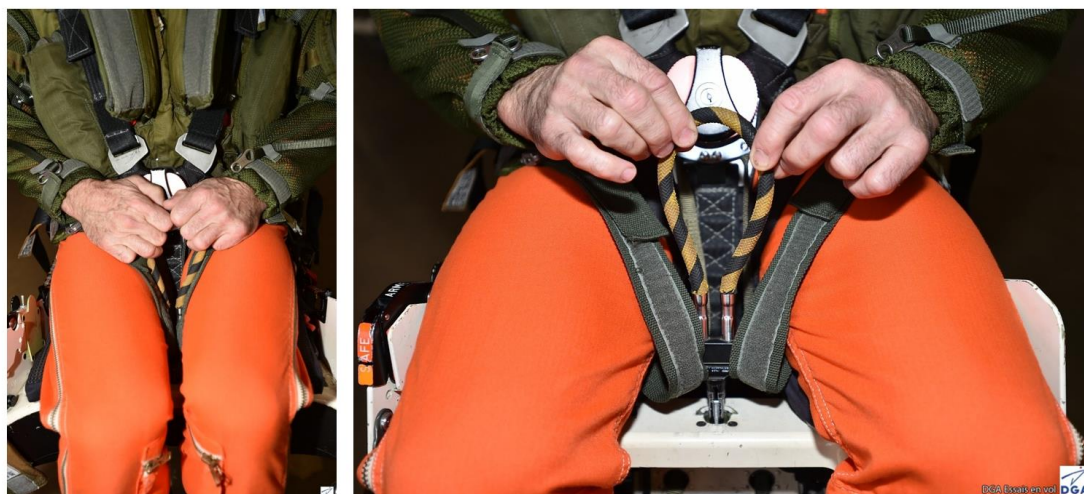
La poignée d'éjection a été retrouvée anormalement séparée du siège sur le site de l'accident. Cette séparation est consécutive à la rupture de la biellette de liaison entre la poignée et la centrale à percussion. L'expertise métallurgique indique une rupture de type statique qui est consécutive à un effort supérieur à son dimensionnement (effort supérieur à 500 daN, non réalisable par la force humaine).

Lors de l'action de traction sur la poignée, un espace se crée en dessous de la poignée permettant le passage des sangles.

Figure 19 : passage des sangles sous la poignée possible qu'après la traction

- de comprendre l'origine des endommagements visibles sur les sangles inguinales du gilet de combat du passager ;
- de confirmer que la poignée d'éjection a été tirée ;
- d'identifier la cause de la rupture de la biellette de la poignée d'éjection par traction sur sa base par les sangles inguinales lors de l'ouverture du parachute du passager.

**Les sangles inguinales du gilet de combat sont passées sous la poignée d'éjection après la traction de cette dernière. Cette configuration a permis d'appliquer un effort supérieur à 500 daN lors de l'ouverture du parachute du passager et la rupture de la biellette de la poignée d'éjection ainsi que l'endommagement du boîtier de tête du siège éjectable.**
